INFLUÊNCIA DE OBRAS DE PROTEÇÃO COSTEIRA NO CONTROLE DE EROSÃO NA PRAIA CENTRAL DE MARATAÍZES (ES)

Angélica Aparecida Liandro Pinheiro¹; Idel Cristiana Bigliardi Milani ²; Arthur Costa Cerqueira³

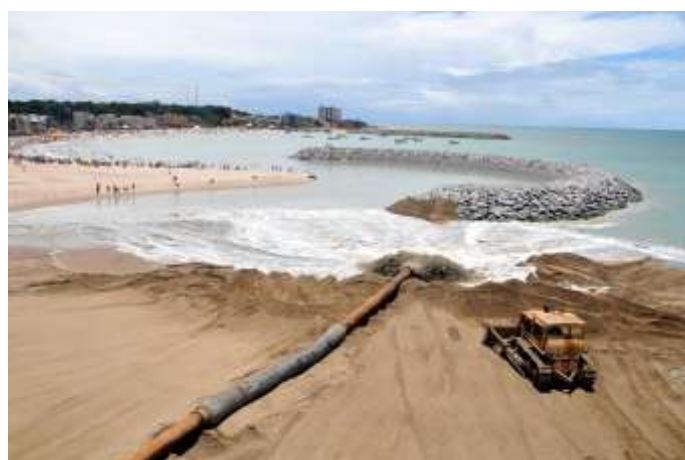
Figura 3: Projeto de construção dos espigões em formato de ferradura mediante preenchimento com aterro hidráulico (fonte: GEOLOGIA MARINHA E COSTEIRA, 2010)

As obras de proteção e as intervenções na praia Central de Marataízes foram concluídas no ano de 2010, mediante a construção de 4 espigões no formato ferradura e 2 enrocamentos nas terminações dos trechos. Observa-se que os espigões foram construídos em forma de ferradura, o que estabelece um ambiente abrigado que, ao ser preenchido com aterro hidráulico, a estrutura passa a ter a função de reter os sedimentos depositados (Figura 3). O principal resultado desta intervenção é o engorde efetivo da zona de praia, uma vez que o enrocamento minimiza a perda de sedimentos devido as forças marítimas, proporcionando mais espaço para uso recreativo da praia.

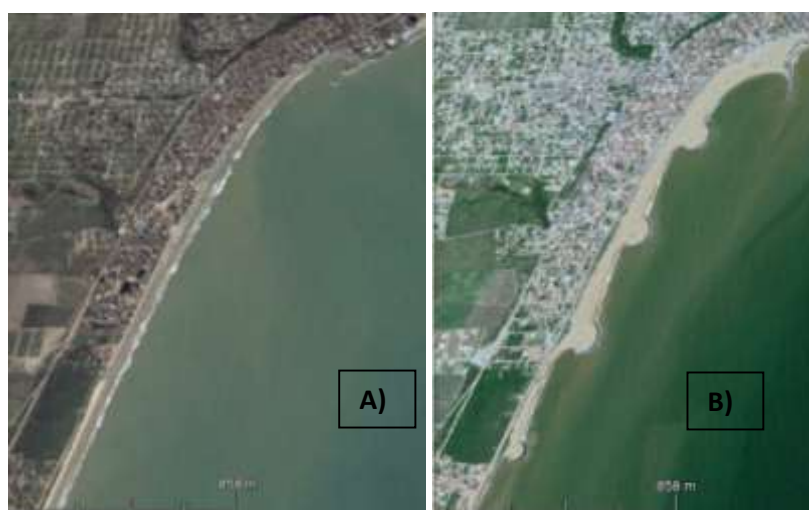
Figura 4: A) Praia Central de Marataízes no ano de 2010, antes das obras de proteção costeira; B) Praia Central de Marataízes no ano de 2017 após a construção das estruturas de proteção costeira. (Fonte: Google Earth Pro, 2018).

A partir das imagens de satélite dos anos de 2010 e 2017 é possível observar a variação na zona de praia obtida mediante a implementação das obras de proteção costeira construídas na praia Central de Marataízes (Figura 4). Analisando a região no ano de 2010, observam-se pontos onde a linha de costa se mostrava reduzida, devido as características dissipativas da praia, onde há grande fluxo de energia gerando a destruição das dunas frontais indicando o mais alto grau de erosão no ciclo morfodinâmico e intermediário (ALBINO *et al.*, 2006).

Ao observar a imagem de 2017 da mesma região praial e ao compará-la com a imagem no ano de 2010, antes da realização das obras de proteção, nota-se que, através das intervenções realizadas a linha de costa, a área da praia sofreu um acréscimo significativo (Figura 4). Tais resultados estão associados a eficiência estrutural de proteção da orla, modificando a região inclusive em aspectos socioeconômicos, uma vez que amplia as possibilidades de usos recreativos da praia Central de Marataízes.

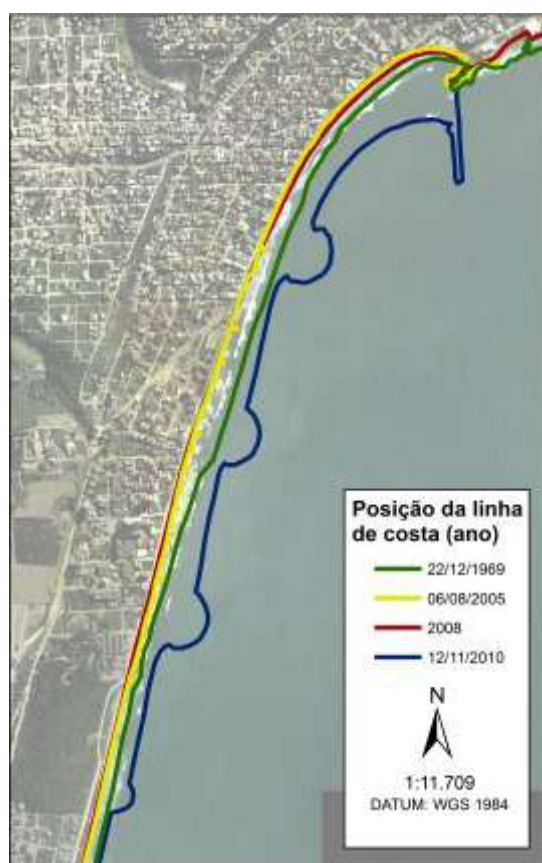
Figura 5: Posição da linha de costa entre 1969 e 2010 da praia Central de Marataízes (fonte: Neto, 2013).

Neto (2013) verificou que entre os anos de 1969 e 2005 o processo de erosão acelerou ao longo do tempo. A praia que em 1970 possuía 65 metros de extensão em média atingiu seu ápice da erosão em 2005 (Figura 5), aumentando para 10 metros em 2008, com a construção de vários quebra-mares perpendiculares à linha de costa e em 2013 já possuía uma extensão máxima de 170 metros devido as obras que foram realizadas.

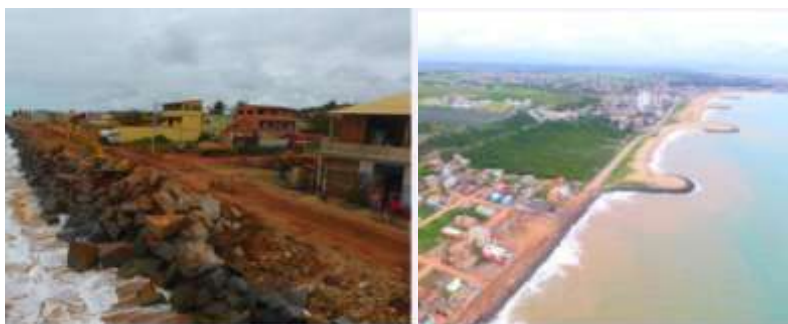
Figura 6: Enroncamentos e espigões ao longo da praia Central de Marataízes (fonte: LYRA, 2016).

Os atuais enrocamentos são compostos por blocos de grande porte e não mais com pedras de porte pequeno que acabaram sendo levadas pela maré, em projetos anteriores (Figura 6). O projeto atual de recuperação da região costeira de Marataízes aparenta uma boa proposta que realmente
